ЗАСТРАХОВАТЕЛНИТЕ ИЗМАМИ – СЛУЧАИ ОТ ПРАКТИКАТА

ПО ФАКТИЧЕСКАТА ОБСТАНОВКА

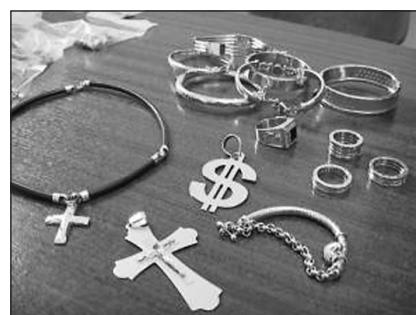
В два от случаите е имало и местна алармена система. И в двата панелът на сирената е намерен свален и поставен под струя вода в умивалника на банята. В единия от случаите

са разбити две от вътрешните врати в апартамента, които по данни на собственика са заключвани от тях при излизане - от антре към хола и от хола към спалнята. Има счупвания по рамката на касата с размери около 50 см. Изкъртени са тънки дървени пластове и липсват металните ограничители. Същите по показания на собственика били намерени на земята. И двете планки са без видими белези от изкриявания. На въпроса защо тези врати са разбити отговорът е, че са ги заключвали при излизане. И двете брави работят нормално. Няма изкриявания по езика на бравите, нито охлувания по вратата. Това означава, че вратите са били разбити с натиск, бълкане или удар.

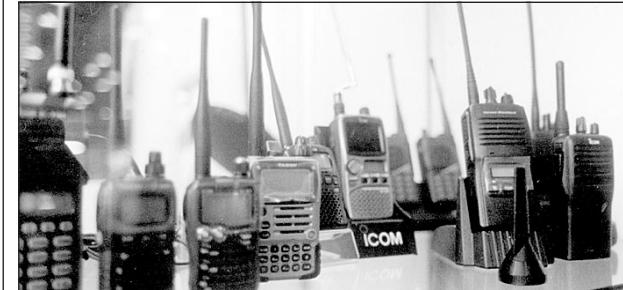
ални средства, възниква въпросът защо тогава не са приложили същите средства и за вътрешните врати, които са със съвсем обикновен ключ за дървени врати, а е пристъпено към тяхното разбиване.

Нелогично е и изкъртването на едната част от контактния датчик на входната врата, и то тази, която е залепена на вратата. При положение, че кутията на цялата аларма е свалена от стената, неговата липса не играе никаква роля, освен да „доказва“ събитието. По-логично е да бъде свалена горната му част - този с кабелите към алармата, но това би предизвикало повече ремонти за собственика.

При огледа на мястото на алармената кутия не са забелязани никакви странични охлувания по стената, изкъртвания на дюбели и други драскотини. Прекалената „чистота“ при изкъртването е доста съмнителна. Самата алармена система не е показвана с търдението, че е изхвърлена, тъй като била

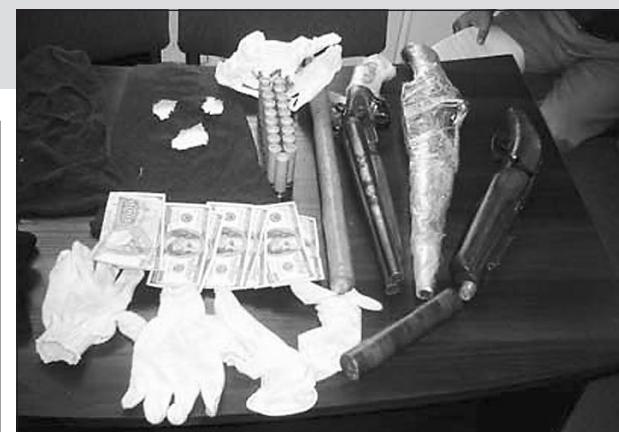
От стената над входната врата е изкъртен и свален панелът със сирената на местна алармена инсталация. Според думите на собствениците същата е намерена поставена в умивал-

ви следи от натиск или от помощни средства за изкъртване, като обелване на боя, охлувания по стената, по капака, или следи от остръ предмет, с които крадците да са си послужили за натиск. Същевременно на панела са стоят закрепващите болтове заедно с два от дубелите.
